Informe técnico

ID: 2017 / 112

Trabajo: **Informe técnico de daños en la edificación**
Emplazamiento: **C/ Kandela Zubieta 35A, Leioa - BIZKAIA**
Cliente: XXXXXXXXXX
Autor: **D. Javier de Prado Díez**
Titulación: **Arquitecto. Col. 4283 COAVN de Bizkaia**
Fecha: **11 de Diciembre de 2017**

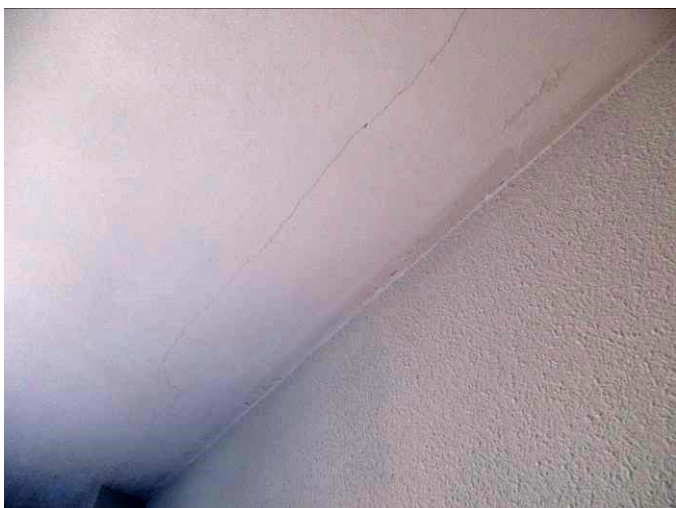
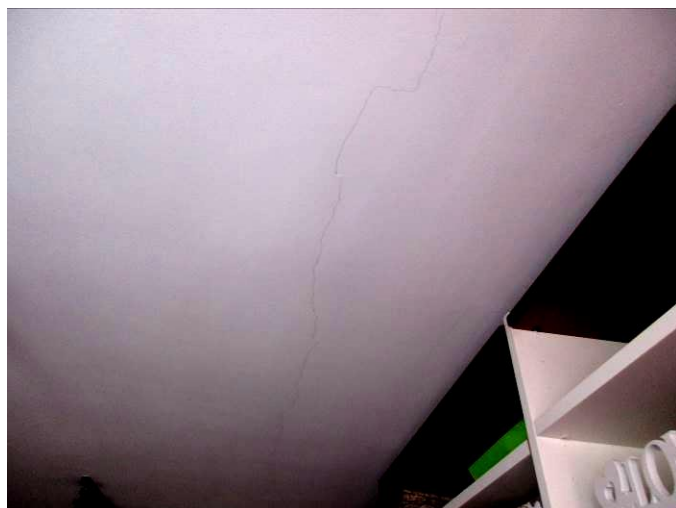
Foto 01

C01 Tras realizar inspección, se ha observado la existencia puntual de una grieta longitudinal en el techo del salón de la vivienda 4D del edificio **(FOTO 01)**. Tras realizar una cata de verificación se ha observado que existe rotura de una de las líneas de bovedillas del forjado. **(FOTO 02)**.

La casusa más probable de la rotura de las bovedillas es una **flexión por descenso diferencial del forjado**. Esta patología se genera como consecuencia de la existencia de grandes luces en las viguetas que combinado con la existencia de un peso notable en la zona superior al ser zona dedicada a trasteros ha generado una deformación puntual en el forjado produciendo la rotura longitudinal en la zona más cercana a las vigas principales.

C01 La patología **no reviste gravedad** no estando las viguetas afectadas ni habiéndose notado comprometida la estabilidad del forjado. En cuanto a la posibilidad de la caída de las zonas inferiores de las bovedillas, se considera **altamente improbable** ya que tras haber realizado la cata de verificación se ha observado que la fisura es muy estrecha estando las zonas partidas prácticamente coplanarias sin indicios de un posible vuelco.

- **No se considera necesario realizar actuación dado que se trata de una deformación aparentemente estabilizada.**

- **Picado, saneado y pintura del revestimiento afectado y colocación de una malla si su espesor lo permitiera.**

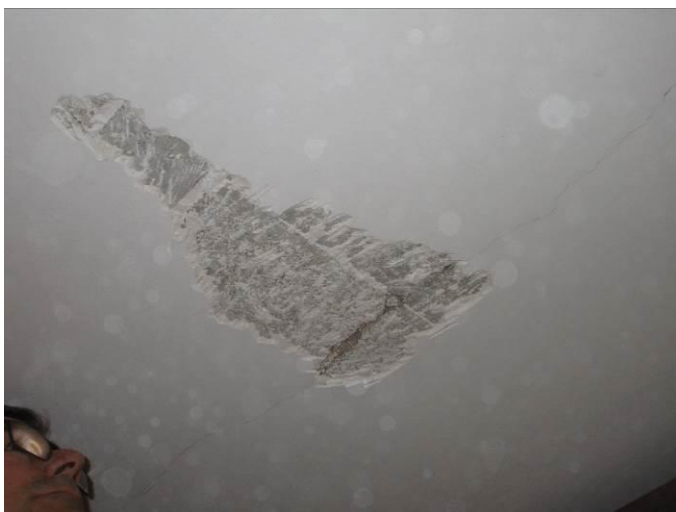
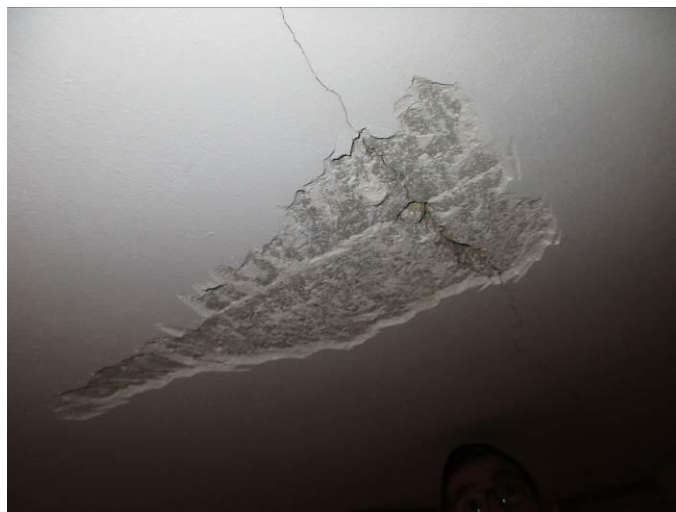
Foto 02

Existe una patología de **rotura longitudinal puntual en una línea de bovedillas del forjado** de la vivienda 4D del edificio. Dicha rotura está causada por una deformación del forjado generado por una excesiva luz de las viguetas combinado con la existencia de una zona de carga de traseros en la parte superior.

La patología no reviste riesgo y el estado de la misma no indica que se puedan generar desprendimientos por lo que únicamente se recomienda realizar una actuación de reparación de los daños generados y colocar una malla si el espesor del revestimiento lo permitiera.
