Informe técnico

ID: 2017 / 112

Trabajo: **Informe técnico de daños en la edificación**
Emplazamiento: **C/ Kandela Zubieta 35A, Leioa - BIZKAIA**
Cliente: XXXXXXXXXX
Autor: **D. Javier de Prado Díez**
Titulación: **Arquitecto. Col. 4283 COAVN de Bizkaia**
Fecha: **11 de Diciembre de 2017**

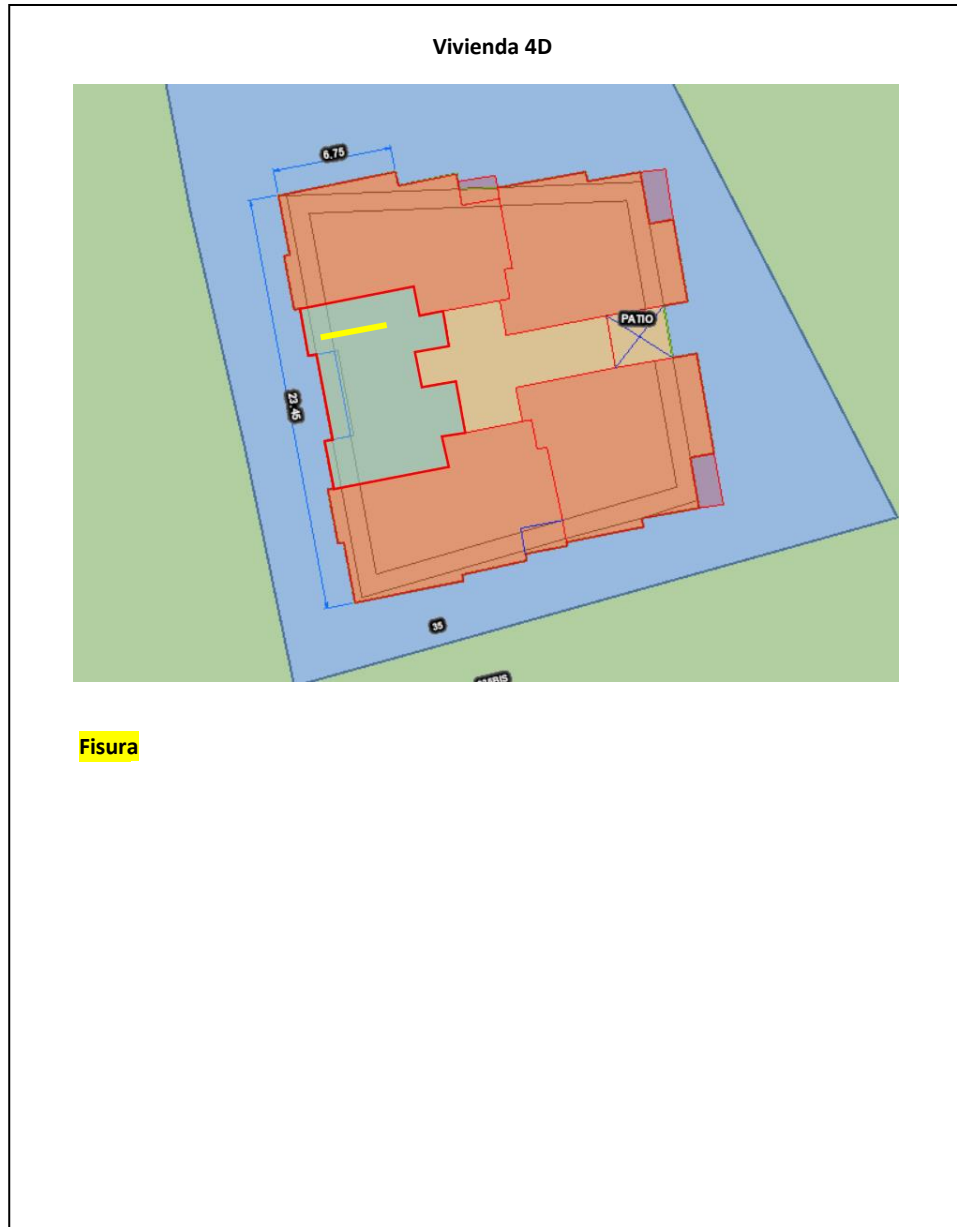
01

C01 Tras realizar inspección, se ha observado la existencia puntual de una grieta longitudinal en el techo del salón de la vivienda 4D del edificio **(FOTO 01)**. Tras realizar una cata de verificación se ha observado que existe rotura de una de las líneas de bovedillas del forjado. **(FOTO 02)**.

La casusa más probable de la rotura de las bovedillas es una **flexión por descenso diferencial del forjado**. Esta patología se genera como consecuencia de la existencia de grandes luces en las viguetas que combinado con la existencia de un peso notable en la zona superior al ser zona dedicada a trasteros ha generado una deformación puntual en el forjado produciendo la rotura longitudinal en la zona más cercana a las vigas principales.

Existe una patología de **rotura longitudinal puntual en una línea de bovedillas del forjado** de la vivienda 4D del edificio. Dicha rotura está causada por una deformación del forjado generado por una excesiva luz de las viguetas combinado con la existencia de una zona de carga de traseros en la parte superior.

- **Picado, saneado y pintura del revestimiento afectado y colocación de una malla si su espesor lo permitiera.**

La patología no reviste riesgo y el estado de la misma no indica que se puedan generar desprendimientos por lo que únicamente se recomienda realizar una actuación de reparación de los daños generados y colocar una malla si el espesor del revestimiento lo permitiera.
